# RVC-IN CAN Bus Interface

Anbindung einer NTSC Nachrüst-Rückfahrkamera an ein bestehendes Radio/Navigation

### Nachrüstkamera-Einspeisung in die originale Head-Unit

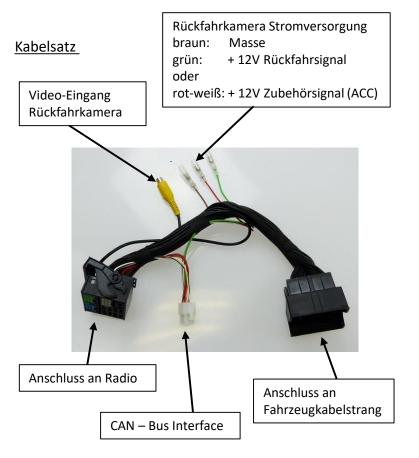
Original Radio herausnehmen, Quadlock-Buchse abstecken und Y-Kabelsatz anschließen

Die maximale Belastung pro Ausgang beträgt 180 mA. Gleichzeitig darf die Gesamtausgangsbelastung aller Ausgänge zusammen maximal 200 mA betrachten. Bei höherem Strombedarf (Zündung, R-Gang) ein Relais mit einem Spulenwiderstand von min 75  $\Omega$  oder min. 150  $\Omega$  bei zwei Relais verwenden.
